COMANDO DA AERONÁUTICA
CENTRO DE INVESTIGAÇÃO E PREVENÇÃO DE
ACIDENTES AERONÁUTICOS

RELATÓRIO FINAL
A - 128/CENIPA/2015

OCORRÊNCIA:	ACIDENTE
AERONAVE:	PP-ELA
MODELO:	206L-3
DATA:	23SET2015

O presente Relatório Final refere-se ao acidente aeronáutico com a aeronave PP-ELA, modelo BELL 206L-3, ocorrido em 23SET2015, classificado como “perda de controle em voo”.

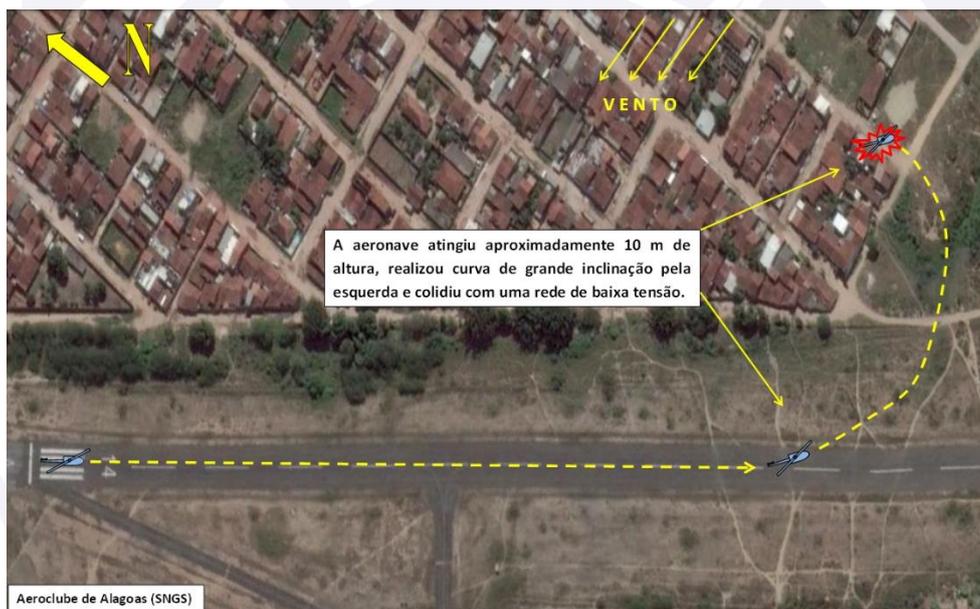
Figura 1 - Croqui do acidente.

O primeiro impacto ocorreu entre as pás do rotor principal do helicóptero e uma rede elétrica de baixa tensão, quando a aeronave se encontrava em curva com inclinação para a esquerda. Em seguida, houve a colisão da extremidade dianteira do esquí esquerdo contra o solo, seguindo-se da parte traseira do mesmo esquí.

O impacto com a rede elétrica projetou a aeronave aproximadamente 30 metros à frente. A parada total ocorreu com o helicóptero defasado cerca de 45° em relação ao eixo da pista (SNGS), conforme a Figura 1.

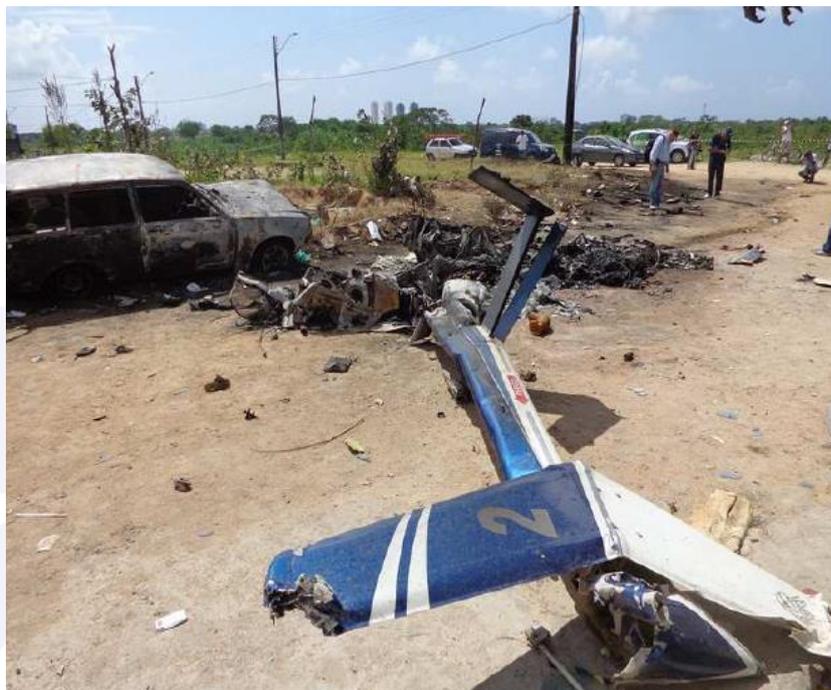
Figura 2 - Aeronave destruída pelo fogo.

O fogo iniciou imediatamente após a parada total da aeronave. O material de combustão foi o combustível existente na aeronave e a fonte de ignição provavelmente teve origem em decorrência do forte atrito das partes do helicóptero com o solo (Figura 2).

O fogo se propagou rapidamente. A situação agravou-se pelo fato de os tanques estarem abastecidos com cerca de 480 libras de combustível.

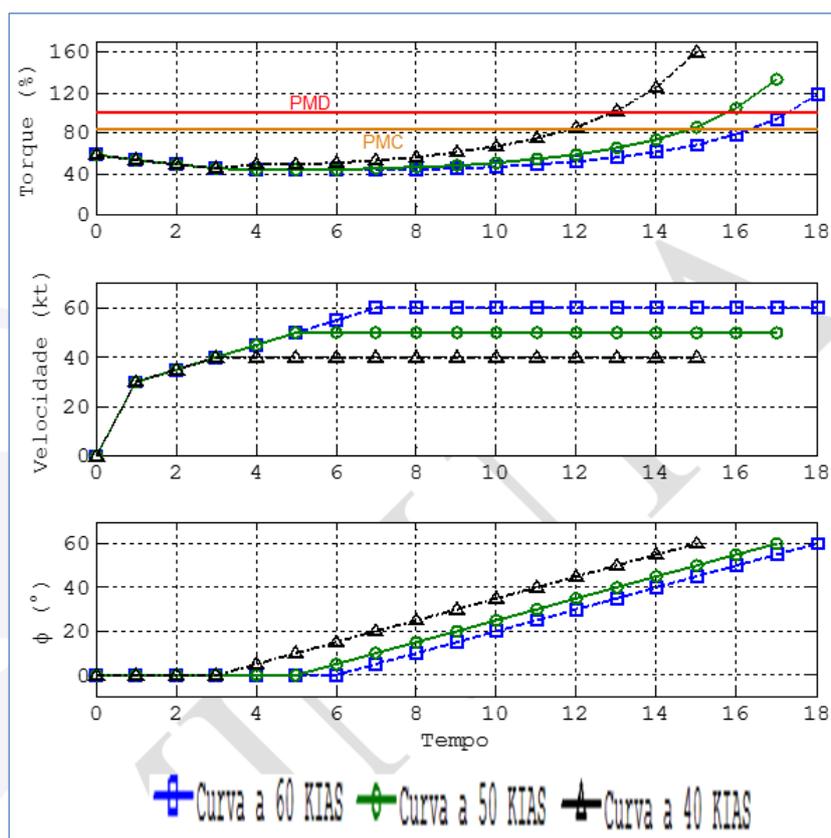
Figura 3 - Perfil de decolagem com curva a 60KT, 50KT e 40KT.

Na Figura 3, é possível verificar os resultados de desempenho relacionados a diversos e possíveis perfis de decolagem que o piloto pode ter adotado, em função da velocidade à frente, torque aplicado (potência) e ângulo de rolamento (Φ), considerando as condições de peso de 1.520kgf, altitude de 387ft e temperatura de 29°C. A primeira linha do gráfico se refere a variação do torque ao longo do tempo. A segunda linha representa a variação da velocidade à frente ao longo do tempo. A terceira linha ilustra a variação da inclinação lateral da aeronave em função do tempo. A curva vermelha representa a Potência Máxima de Decolagem (PMD) e a curva laranja representa a Potência Máxima Contínua (PMC) do helicóptero.

O parâmetro de torque reflete a potência necessária para manutenção do voo nivelado, não derrapado, na condição especificada de peso, altitude, temperatura, velocidade e ângulo de rolamento. Assim, uma vez que o perfil típico de decolagem exige leve gradiente de subida, qualquer aplicação de potência superior aos valores de torque apresentados nas curvas, garantiria razão de subida positiva. Como valor de referência, por simples análise de energia, variações de até 2% de torque permitiriam razões de subida de até 300ft/min.

Mesmo na condição mais crítica (40KT), com elevado ângulo de rolamento (50°), o piloto poderia utilizar um regime de potência ainda maior, a potência máxima de decolagem (PMD, TQ = 100%) sem, contudo, causar danos ao motor ou decréscimos de rotação do rotor principal.

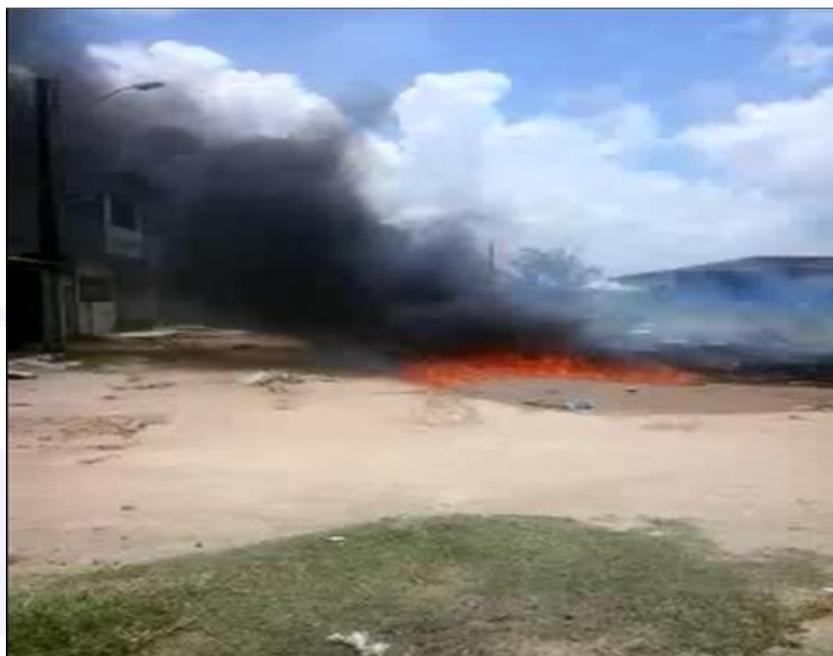
Figura 11 - Cena do acidente com a presença de fogo.

As imagens de vídeo mostrando os destroços da aeronave em chamas (Figura 11) evidenciaram, por meio da fumaça, que no momento do acidente o vento apresentava-se com uma componente lateral (esquerda) em relação ao eixo da pista do SNSG, cujas características (direção e intensidade) eram semelhantes às reportadas pelo METAR de SBMO.

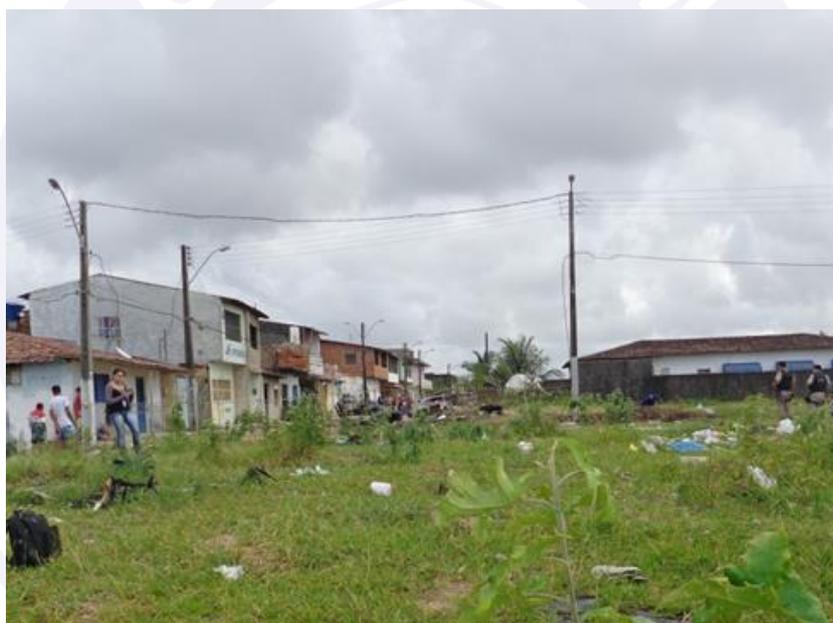
Figura 12 - Vista geral do local do acidente destacando a rede elétrica.

No local do acidente, os postes da rede elétrica de baixa tensão apresentavam a altura de aproximadamente 7,5 metros (Figura 12).
