COMANDO DA AERONÁUTICA
CENTRO DE INVESTIGAÇÃO E PREVENÇÃO DE
ACIDENTES AERONÁUTICOS

RELATÓRIO FINAL
A - 128/CENIPA/2015

OCORRÊNCIA:	ACIDENTE
AERONAVE:	PP-ELA
MODELO:	206L-3
DATA:	23SET2015

O presente Relatório Final refere-se ao acidente aeronáutico com a aeronave PP-ELA, modelo BELL 206L-3, ocorrido em 23SET2015, classificado como “perda de controle em voo”.

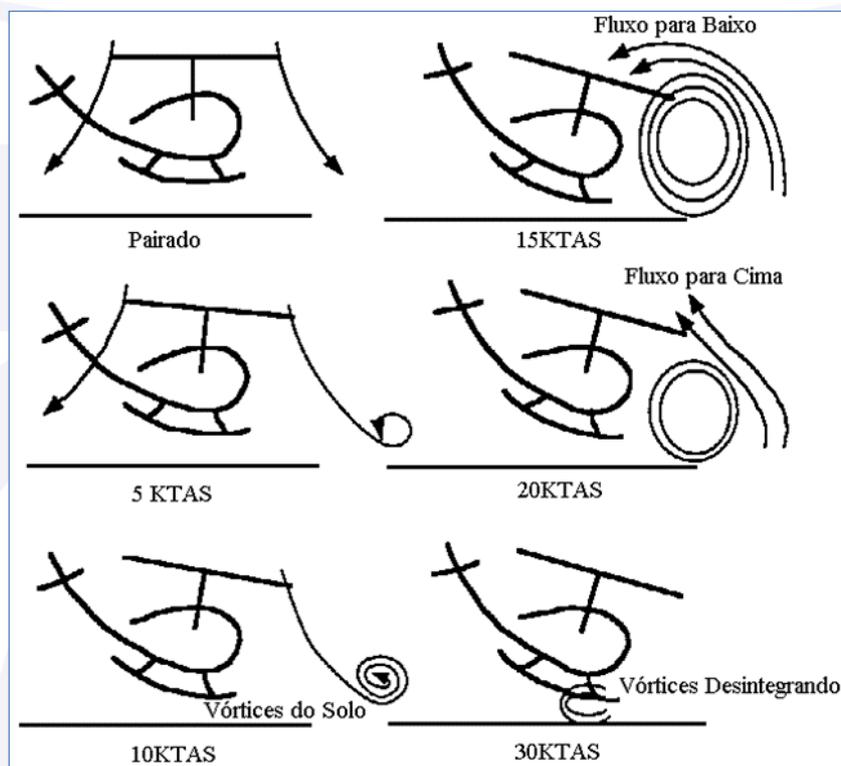
Figura 4 - Efeito dos vórtices do solo.

Em voos com baixa velocidade à frente, dentro do efeito solo, é possível que os vórtices produzidos pelo rotor principal sejam refletidos pelo solo movendo-se para mais perto da aeronave e induzindo velocidades com o disco do rotor, como mostrado na Figura 4. Assim, as cargas resultantes nas pás afetam as condições de comando longitudinal e lateral estabilizadas.

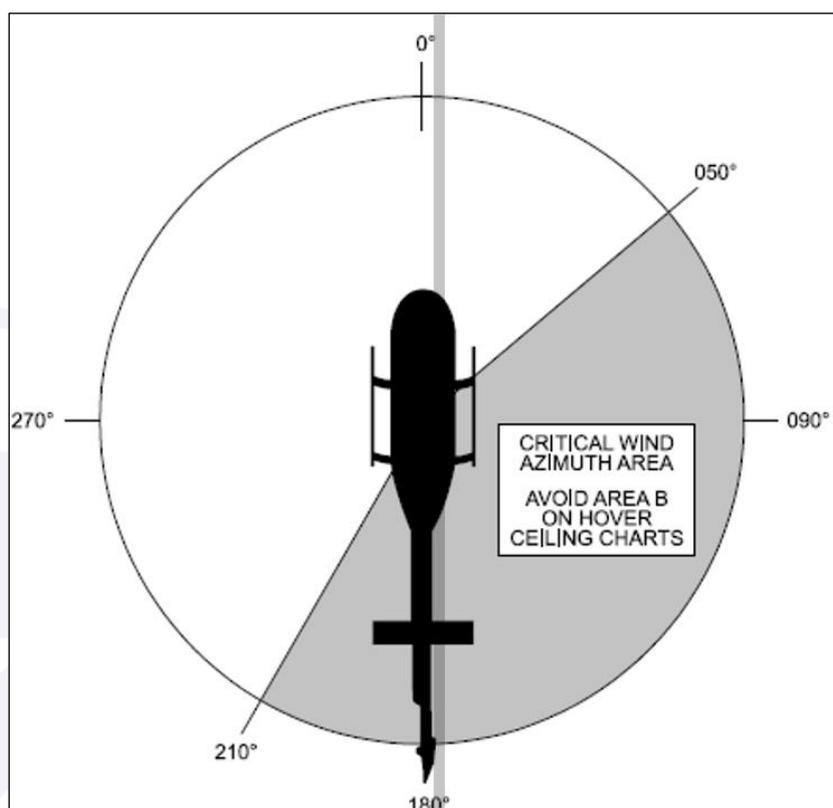
Figura 5 - Envelope de vento da aeronave.

Este último envelope, reproduzido na Figura 5, mostra os limites de vento relativo no qual a aeronave ainda apresenta satisfatória estabilidade e controle. Para o caso estudado, esta condição foi demonstrada até 26KT, em todas as condições de peso.

Considerou-se ainda que, em algum momento, durante a realização da curva à esquerda, poderia ter havido incidência de vento relativo nos azimutes de 050° a 210°, setor considerado como área de azimute crítico (Figura 5). Entretanto, o envelope reproduzido na Figura 5 demonstra que a aeronave apresentava condições satisfatórias de estabilidade e controle para ventos de até 26kt de intensidade.

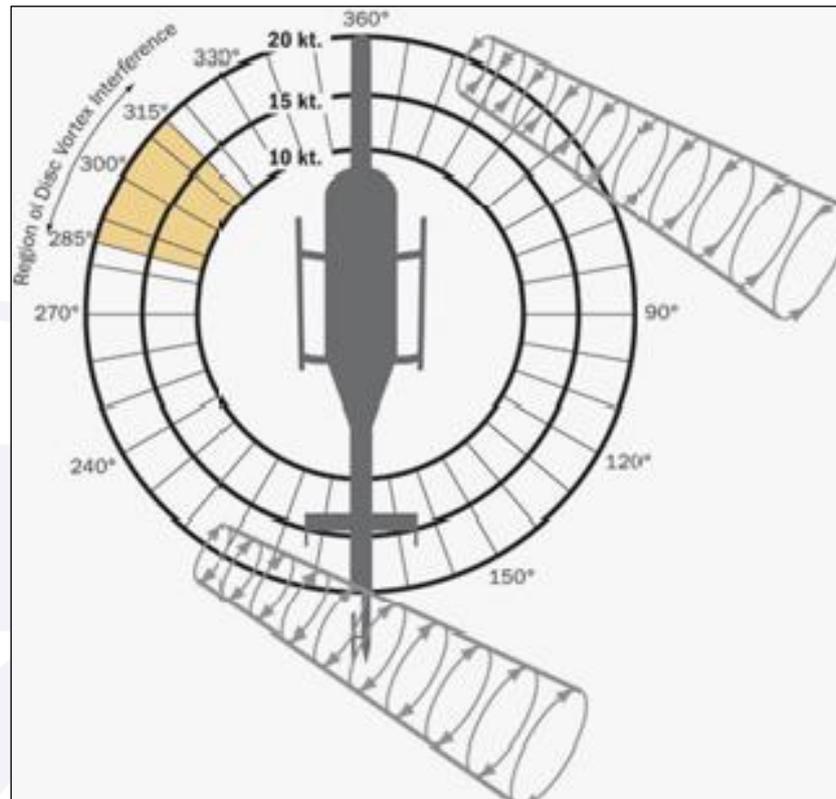
Figura 6 - Interferência dos vórtices do rotor principal no rotor de cauda.

Ainda de acordo com o *Advisory Circular* (AC) 90-95, a incidência de vento relativo nos azimutes compreendidos entre 285° e 315° (Figura 6) pode gerar interferência entre os vórtices do rotor principal e o rotor de cauda. Com o vento incidindo nesta região, é possível que o rotor de cauda opere dentro da esteira de turbulência gerada pelo rotor principal, ocasionando uma repentina redução da tração do rotor de cauda, devido à mudança do fluxo de ar. O piloto, neste caso, deve aplicar pedal esquerdo para evitar que a aeronave guine à direita.

Com base nas informações de direção/intensidade do vento e no perfil de voo descrito pela aeronave, pode-se afirmar que não havia incidência de vento relativo nos azimutes de 285° a 315°, azimutes estes em que a incidência de vento poderia gerar perda de eficiência do rotor de cauda, devido à esteira de turbulência proveniente do rotor principal, conforme Figura 6. Assim sendo, pode-se afirmar, também, que não havia incidência de vento relativo nos azimutes de 210° a 330°, condição favorável ao surgimento de anéis de vórtices no rotor de cauda, conforme Figura 8. Dessa forma, depreende-se que esses dois efeitos não contribuíram para o acidente.

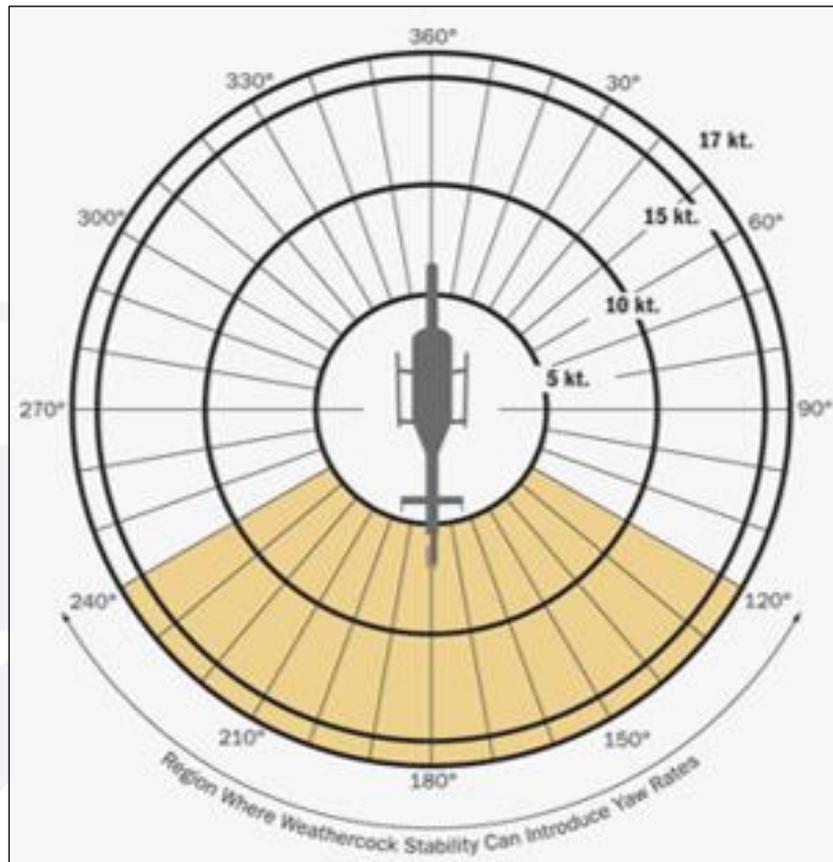
Figura 7 - Azimute influente no efeito *girouette*

Outro azimute que pode levar à perda de eficiência do rotor de cauda, conforme a mesma referência, é o compreendido entre 120° e 240° decorrente do efeito *girouette*, (Figura 7). Em baixas velocidades, ventos de cauda incidentes entre 120° e 240° podem aumentar a carga de trabalho do piloto. A grande contribuição dos ventos provenientes desta faixa de azimutes é no aumento da razão de guinada da aeronave, a qual, devido ao efeito *girouette* e conforme já comentado, tende a proar com o vento.

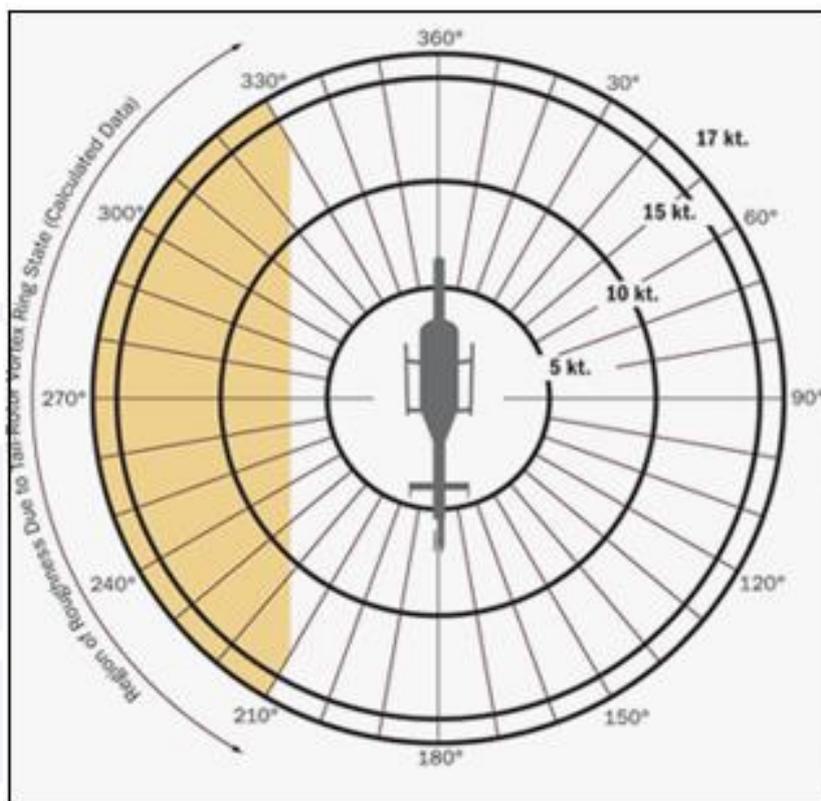
Figura 8 - Estado de anéis de vórtices no rotor de cauda.

Um terceiro azimute influente na LTE é o compreendido entre 210° e 330° (Figura 8). Nesta situação, a velocidade induzida pelo rotor de cauda possui direção oposta ao escoamento relativo incidente na lateral esquerda da aeronave, podendo desenvolver o estado de anéis de vórtices no rotor de cauda. Como resultado, tem-se que o escoamento pelo rotor de cauda será não estacionário e não uniforme, causando oscilações na tração produzida, necessitando uma rápida e contínua atuação nos pedais da aeronave para manter o controle do voo.

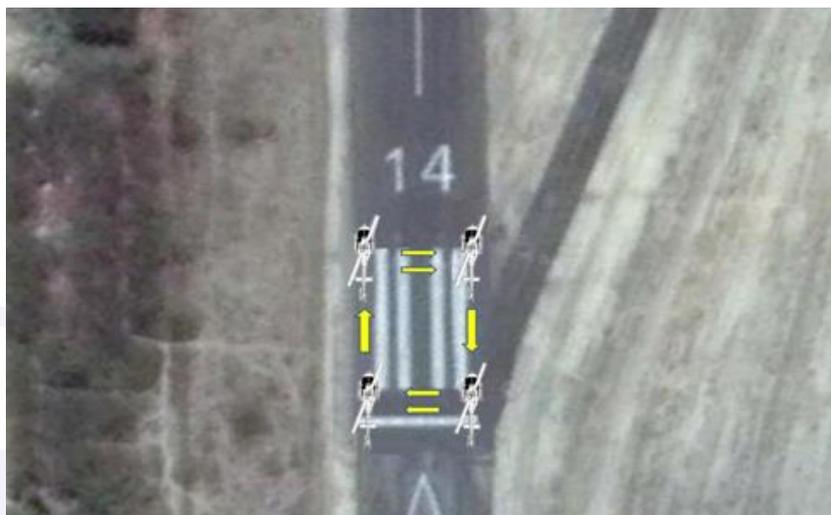
Figura 10 - Perfil da manobra conhecida como “quadrado”.

O treinamento na cabeceira 14 de SNGS, usualmente realizado pelas tripulações do GOA, consistia na execução da manobra conhecida como “quadrado”, normalmente realizada a partir do voo pairado (Figura 10).
